Entréporten Koppardalen

REV 2023 07 07

Teknisk slutrapport efter upprustning och flytt med anvisningar för framtida underhåll

Fotorapport efter upprustning 2022-2023

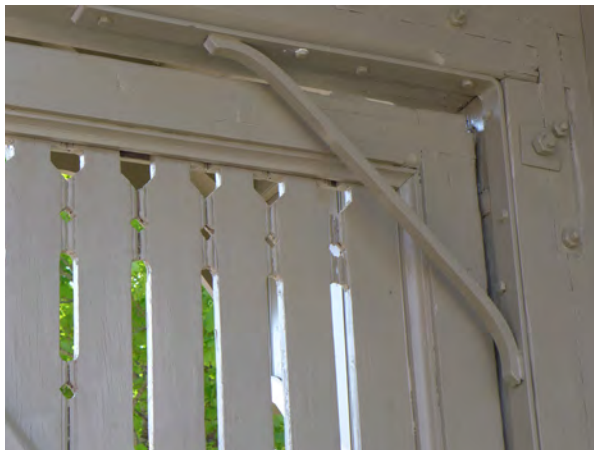
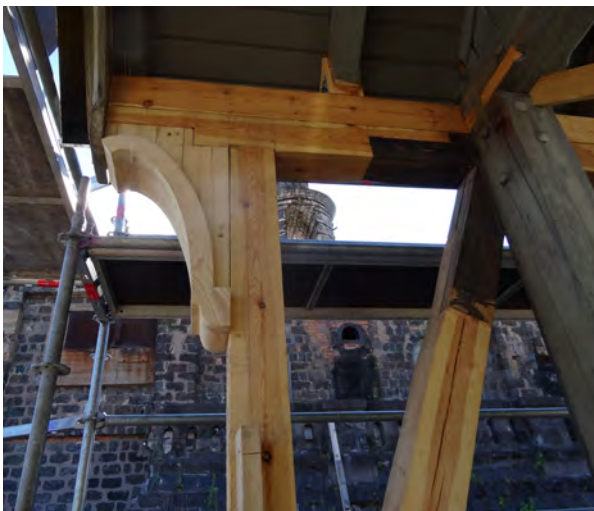
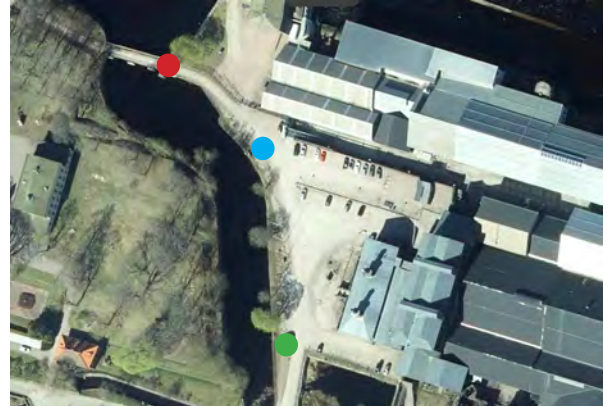
Röd = ursprunglig position

Blå = nuvarande position

Grön = förvaringsplats fram till 2023

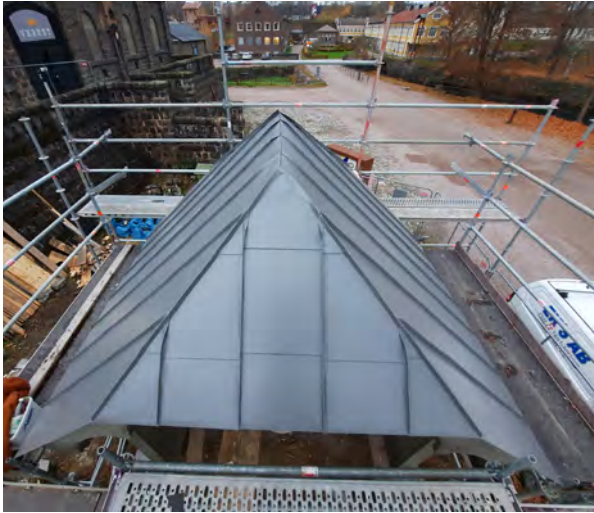
Yttertakens skivtäckning återställd.

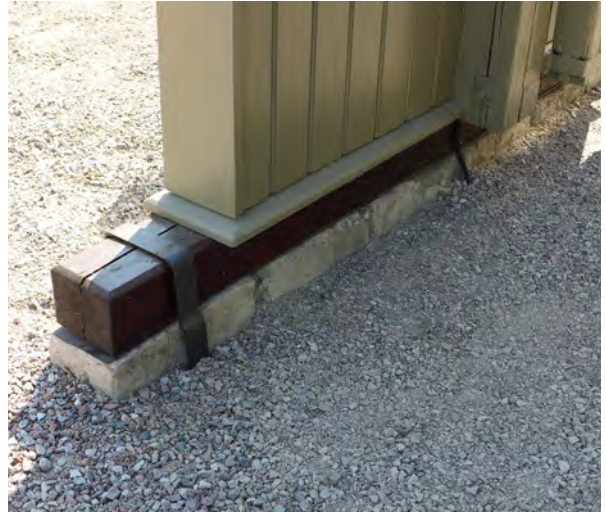
Porten är nu uppställd på grusad betongplatta med trätjärad syll och slaggsten.

När de smidda stöttorna under porthalvornas fria ändar kommer på plats skall porthalvan närmast kanalen stå öppen.

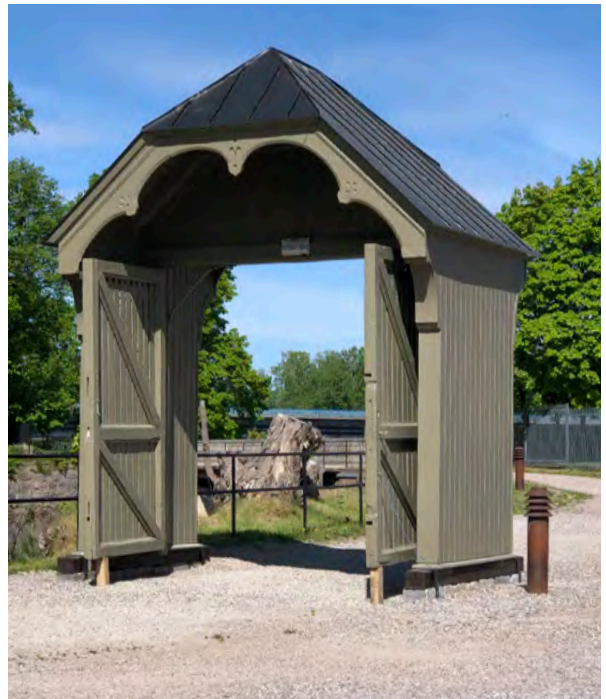
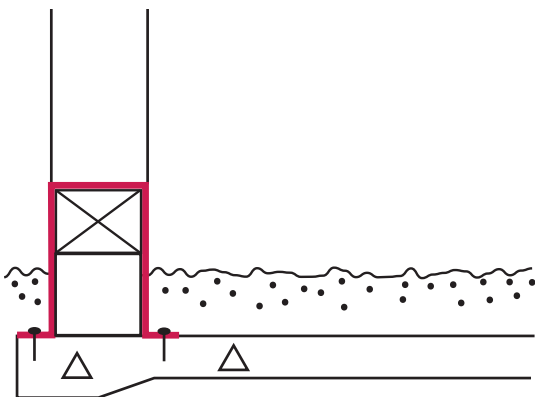
Infästning i mark

Syllen vilar nu på slaggsten som står på en betongplatta och är fäst i betongen med expanderbult.

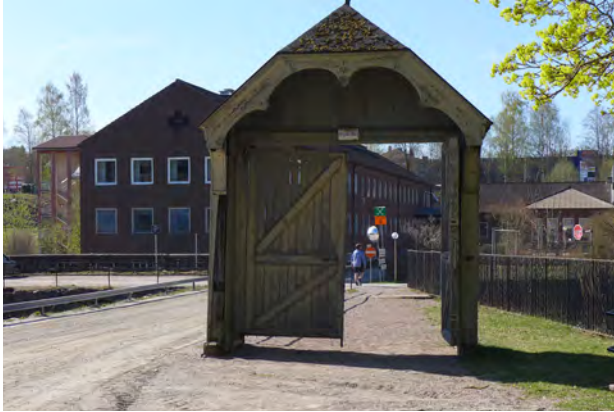
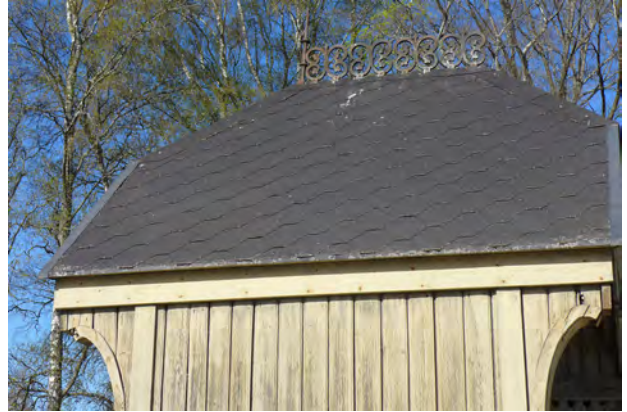
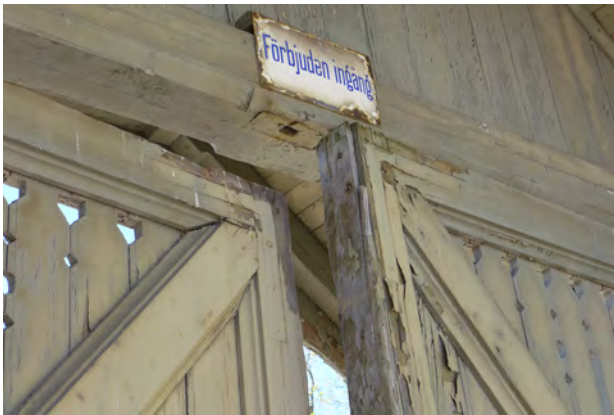
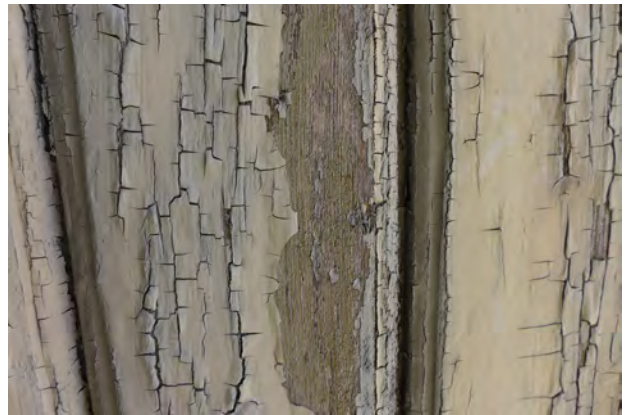
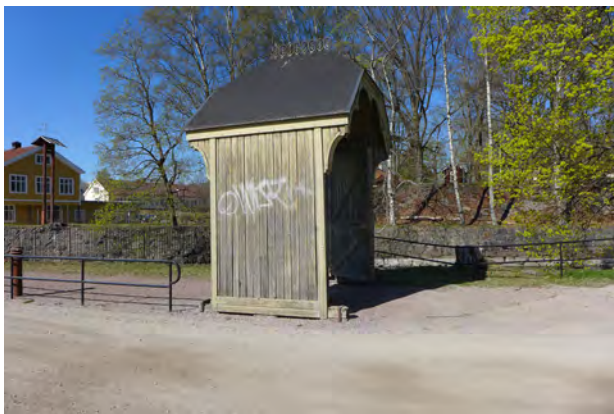
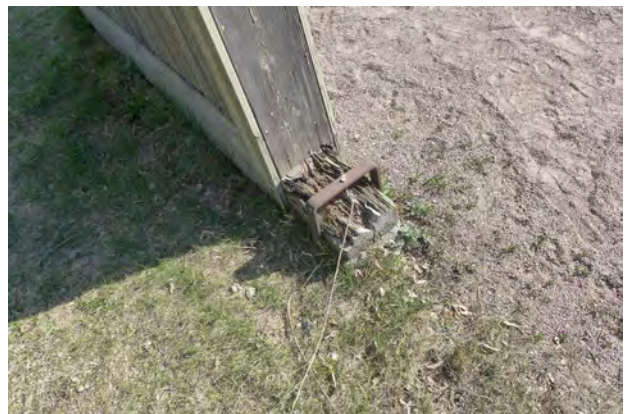
Foton från 2022 05 06 inför åtgärder

1. Befintlig takryttare var ej original och har ej återmonterats.
2. Fasadpanelen var så rötskadad att den utbytts och ca 50% av stommen har lagats lika befintlig.
3. Konstruktionen har förstärkts med traditionellt smide.
