Entréporten Koppardalen

REV 2023 07 07

Teknisk slutrapport efter upprustning och flytt med anvisningar för framtida underhåll

Fotorapport efter upprustning 2022-2023

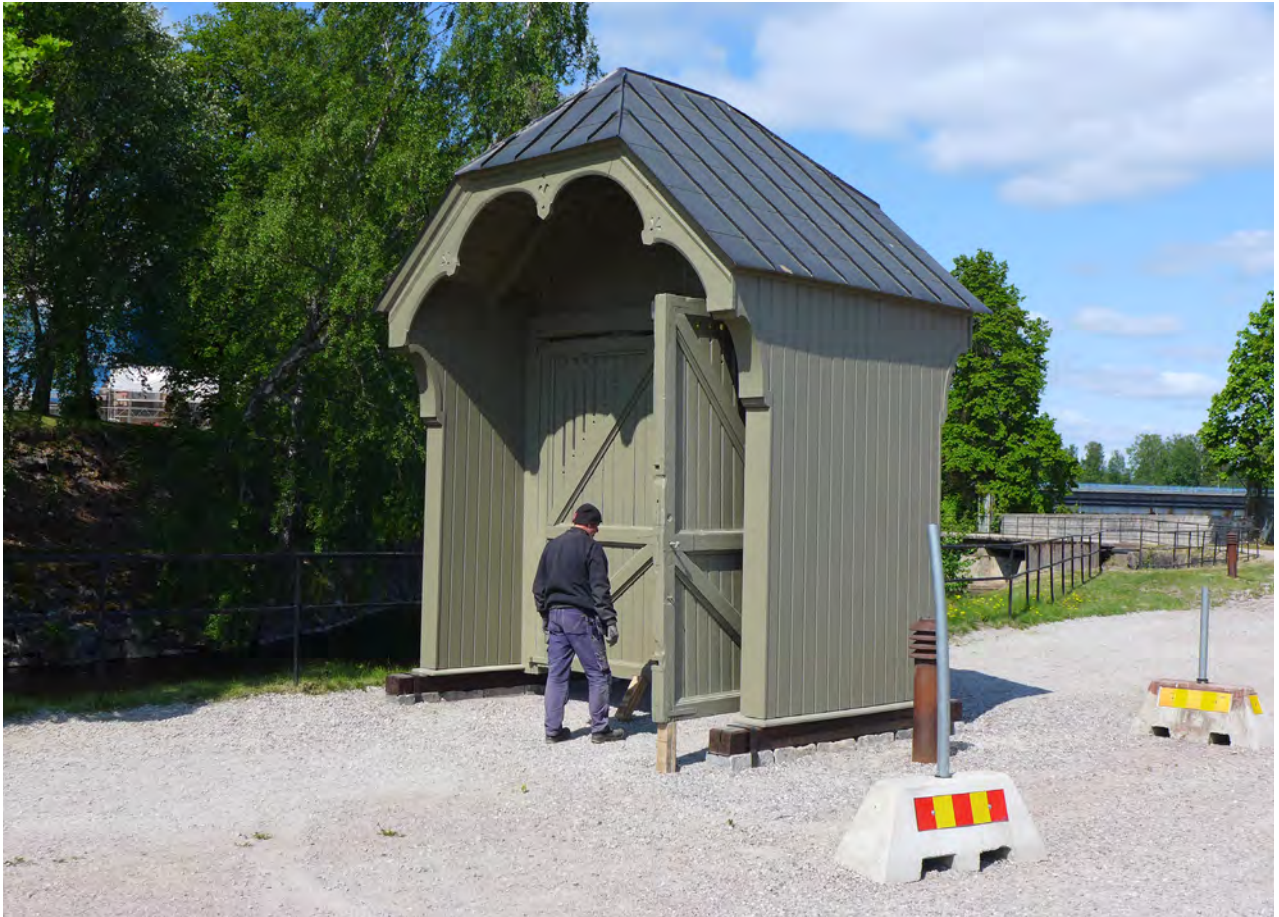
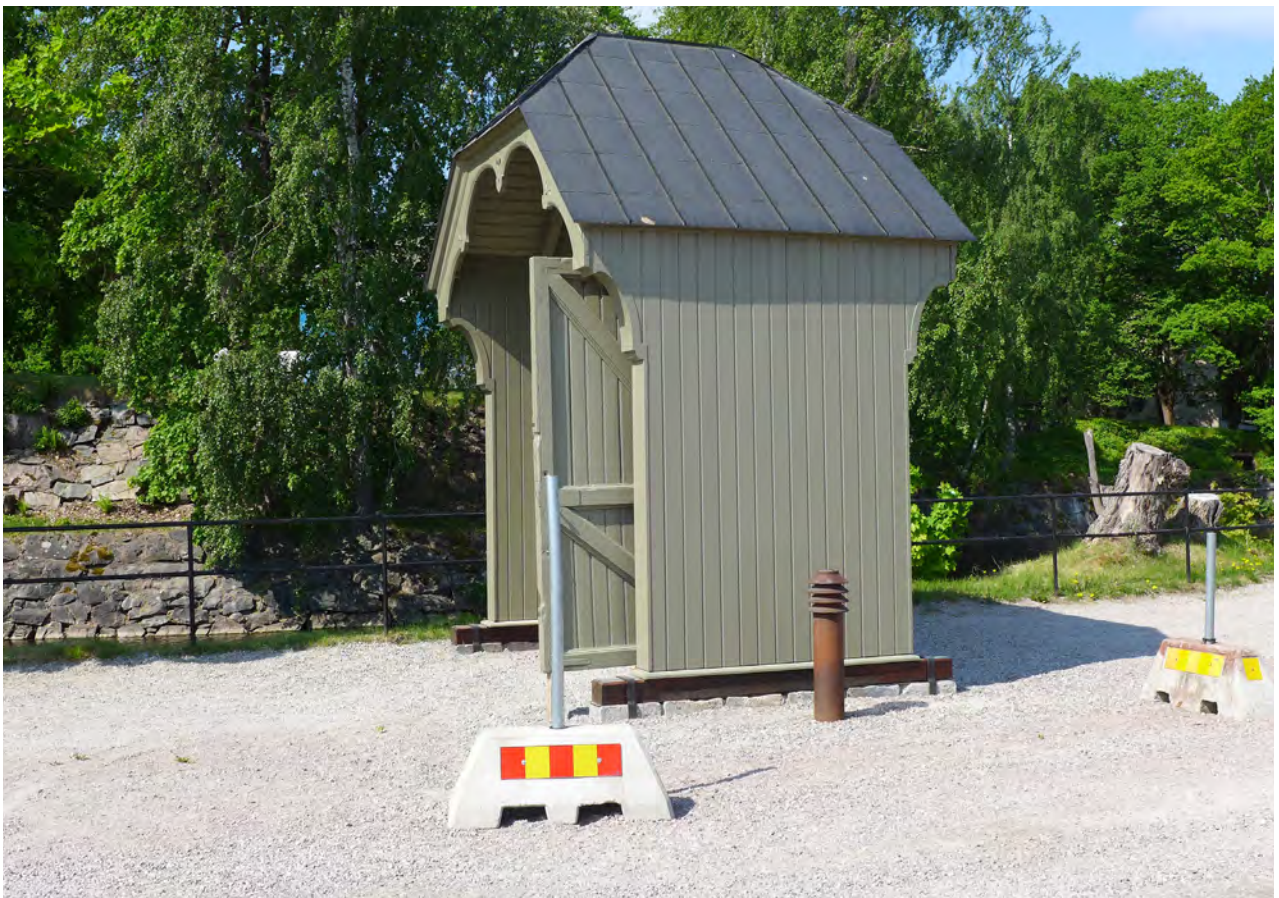
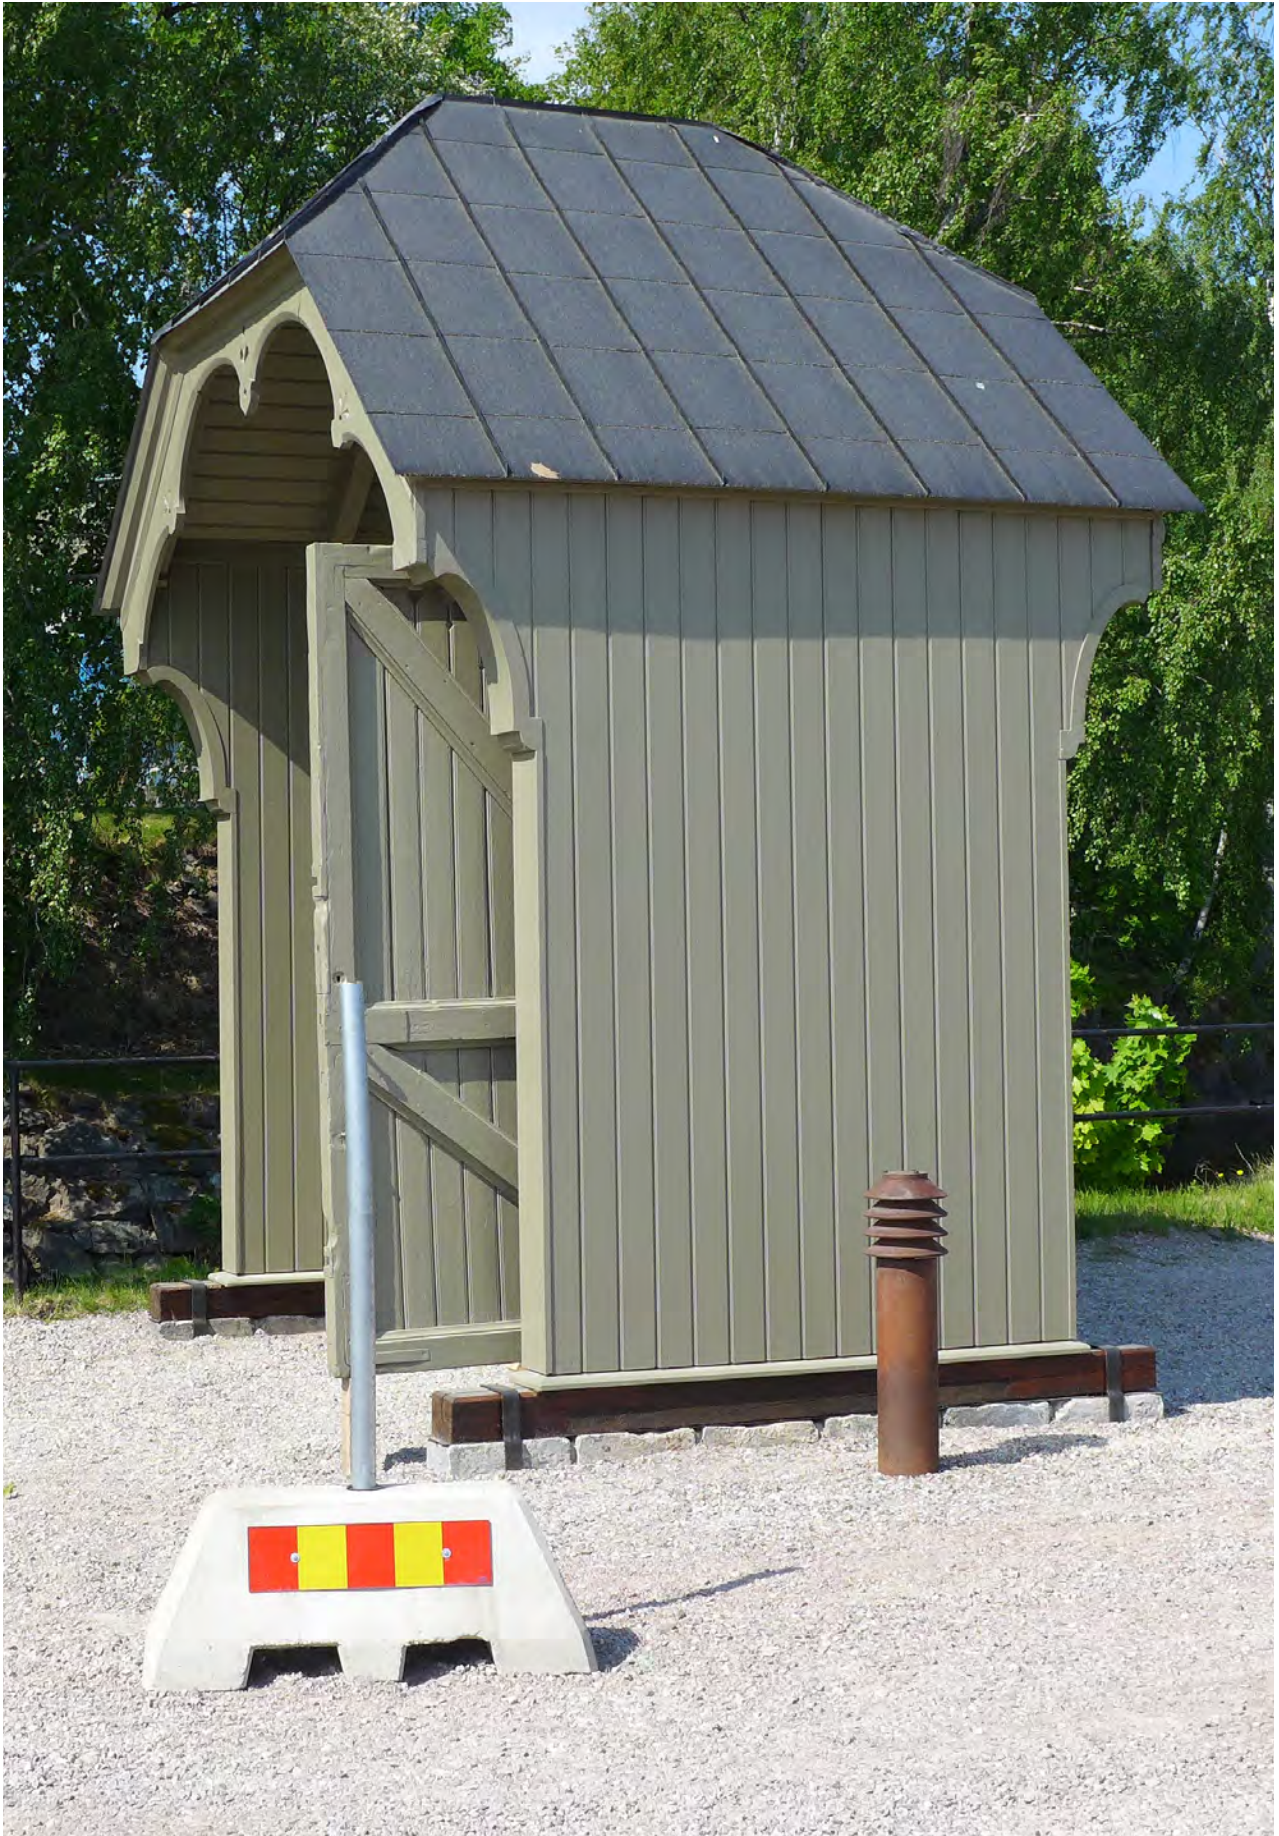
Infästning i mark

Syllen vilar nu på slaggsten som står på en betongplatta och är fäst i betongen med expanderbult.

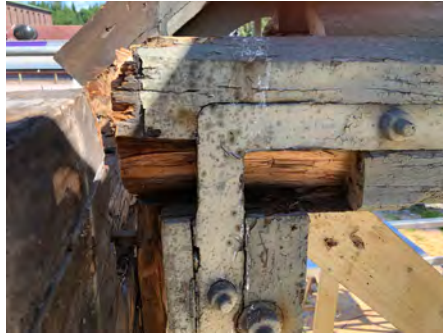
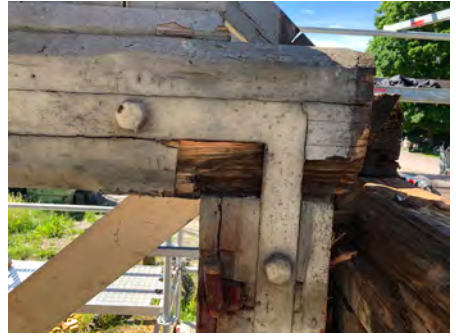
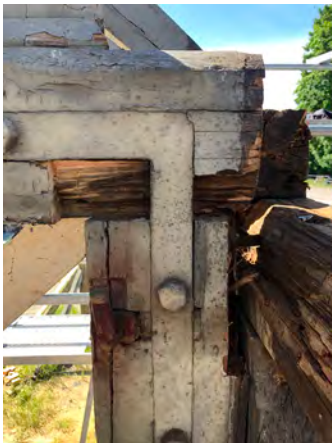
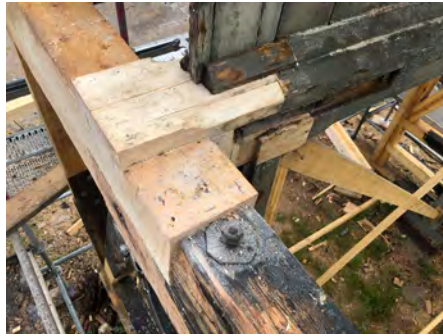
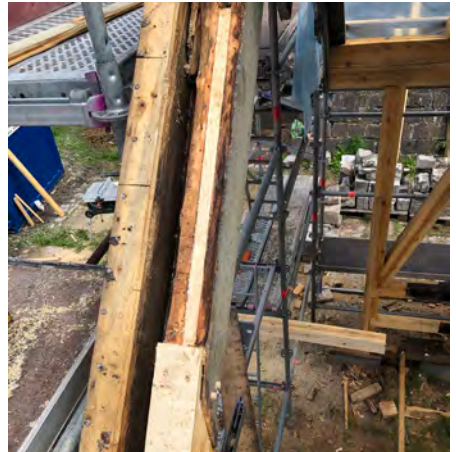
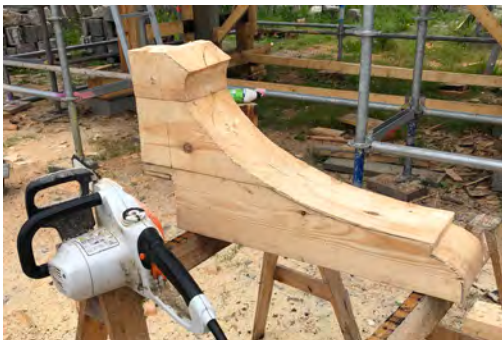
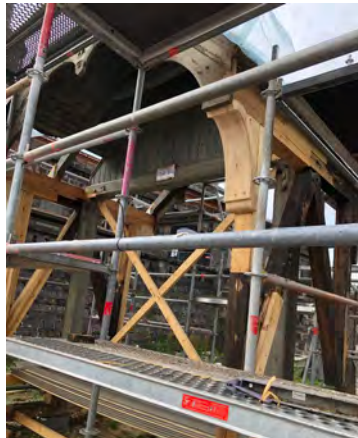
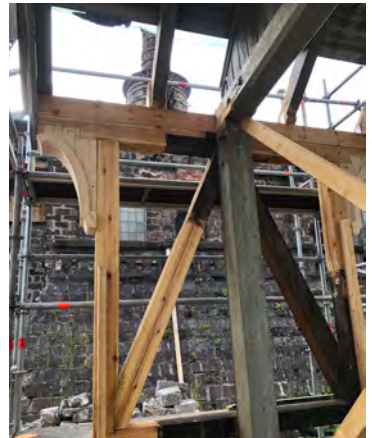
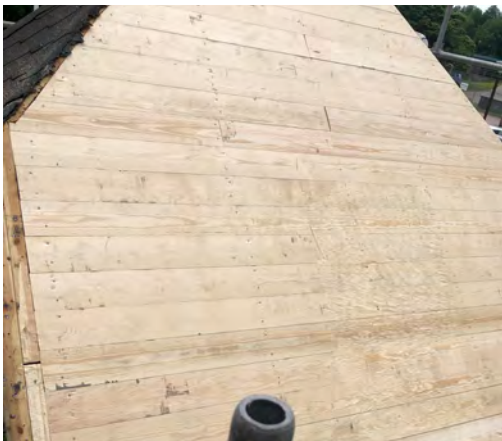
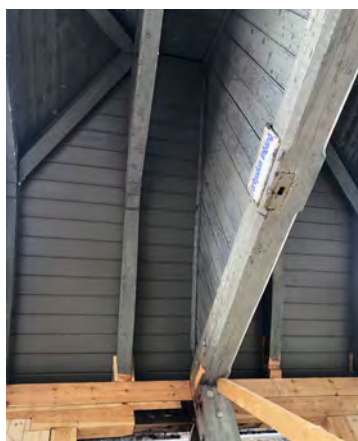
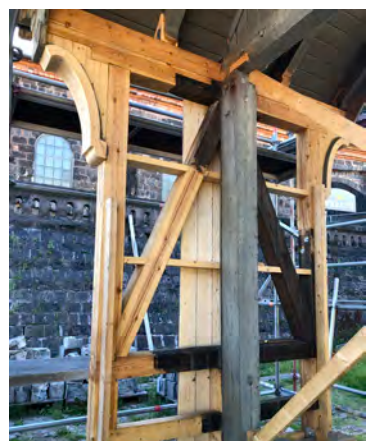
Demontering och lagning 2022-2023

1. Befintlig takryttare var ej original och har ej återmonterats.
2. Fasadpanelen var så rötskadad att den utbytts och ca 50% av stommen har lagats lika befintlig.
3. Konstruktionen har förstärkts med traditionellt smide.

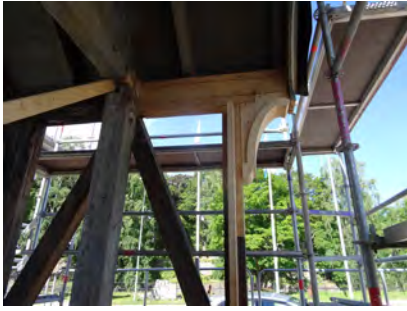
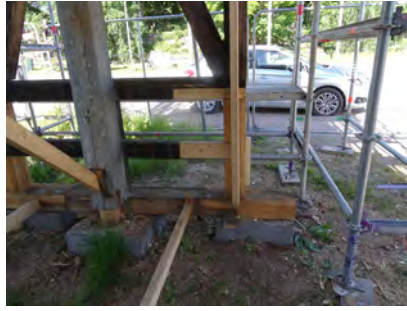
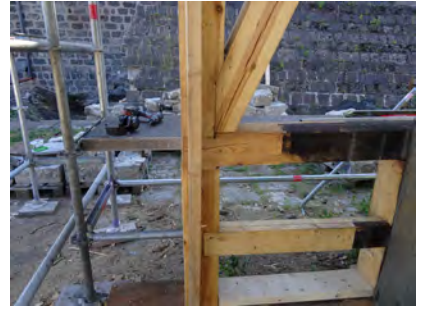
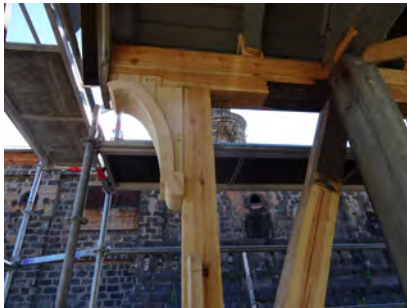
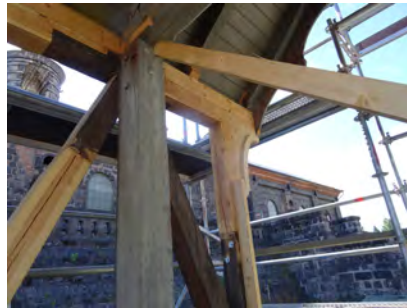
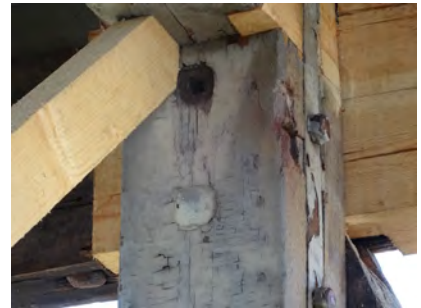
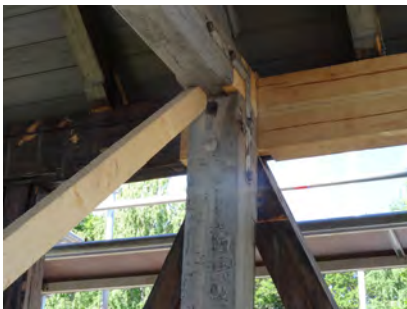
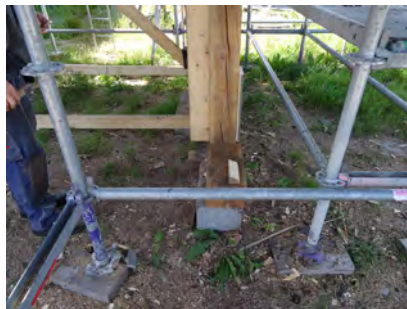
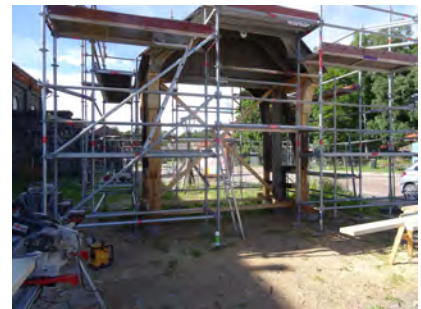
Demontering och lagning 2022-2023

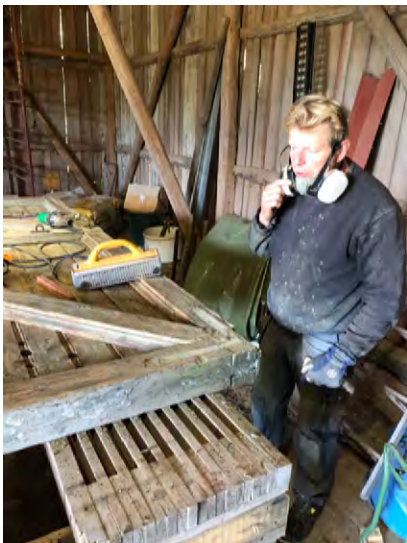
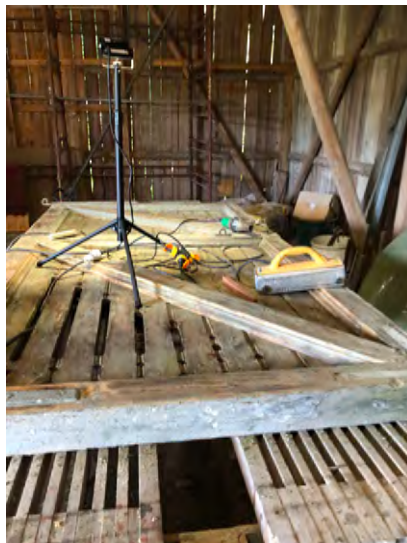
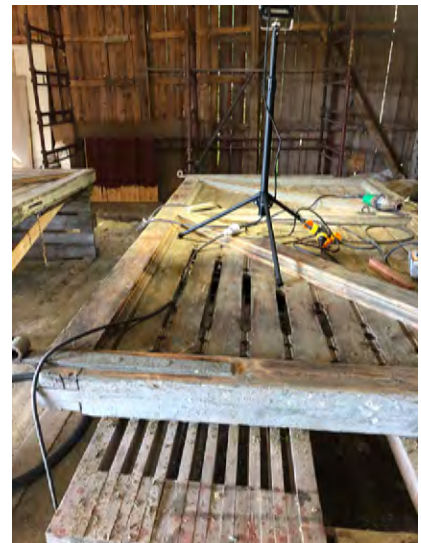
Målning portblad 2022

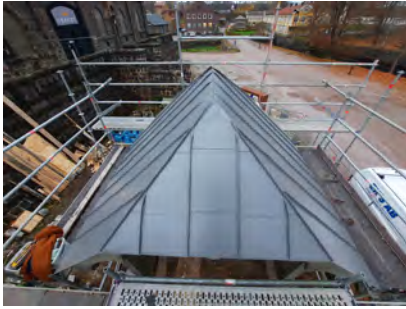
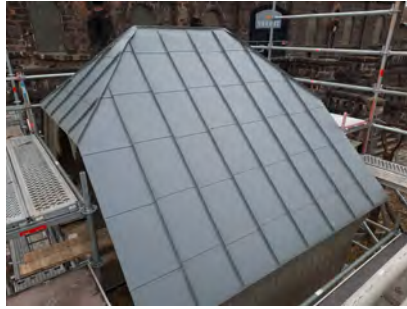
Ny skivtäckning november 2022
